# Oberkirch

## Die Geschichte der Schauenburg

von Dr. Hans-Martin Pillin

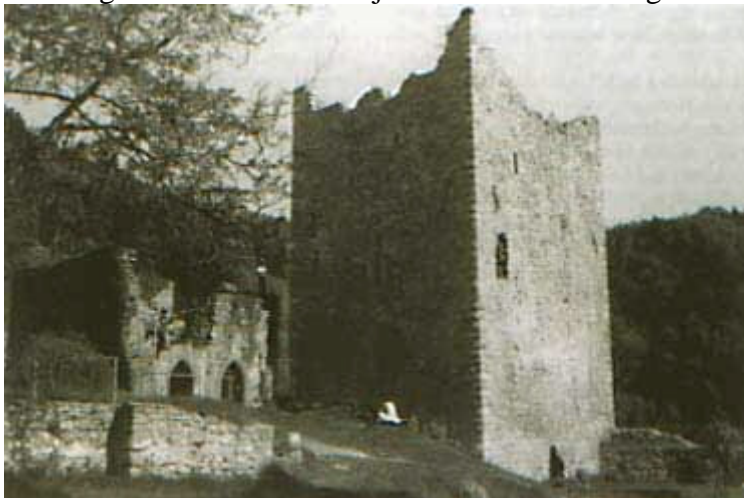
Schauenburg: Der südwestliche Wohnturm

Vom südwestlichen Wohnturm (17) sind nur noch die untersten Mauern auszumachen, die vermutlich das Kellergeschoß bildeten. Hier fällt die Schießscharte gegen den Brückenbau ins Auge. Den ursprünglich an dieser Stelle befindlichen Turm hat nach einer handschriftlichen Notiz auf einem Stück der Schauenburg, der sich im Oppenauer Heimatmuseum befindet, Grimmelshausen wegen Bauauffälligkeit abtragen lassen. Das Material wurde mit ziemlicher Sicherheit zum Bau des Neuen Schlosses in Gaisbach verwendet.
